# カーセンサー認定 車両品質評価書

評価番号 V0103050007093246 -  
評価書発行日 2018年06月08日  
登録番号 V15150176 369

| 年式 車名 | H29年 ステップワゴン | | |
| グレード | モデュロX ホンダセンシング | | |

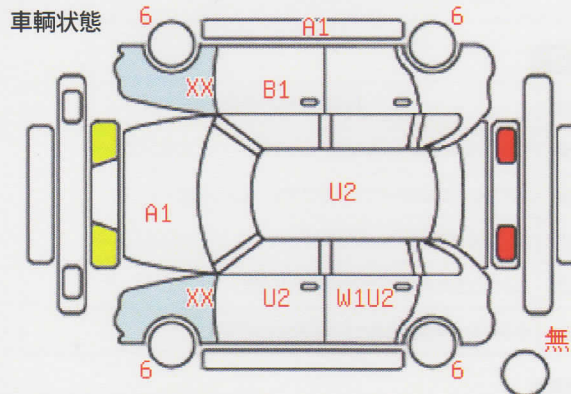
| 修復歴A | 右FインナーU<小> |
| 左FインナーW | ミラーA |
| 運転席しわ<小> | 左ドア修理跡 |
| 左FビラP 飛び | 左センタービラP跡 |
| スペアタイヤハウス突上げ<中> | 左フェン溶接ステーション |
