# 車両品質評価書

評価番号 V0103050004167095 -  
 評価書発行日 2016年03月28日  
 登録番号 V07950116 10015

| 年式 車名 | H24年 アルファード | | |
| グレード | 350S Cパッケージ | | |

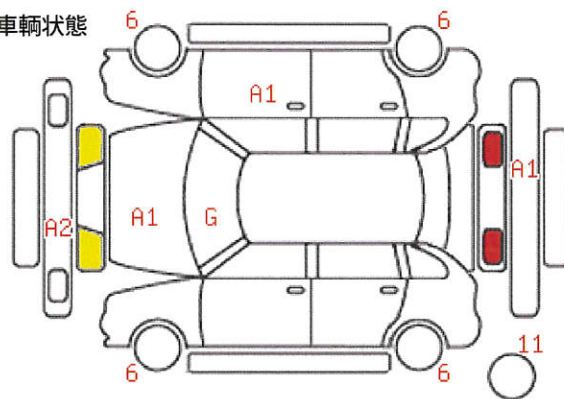
車両状態

| ☆主要装備確認OK☆ | シートすれ<小> |
| Fシート裏A<小> | リアシートA<小> |
| 運転席へたり<小> | 運転席しわ<中> |
| コンソールA<小> | 外装薄線キズ |
| 外装小傷有 | ボンネット飛び石 |
| Fガラス飛び石<中> | |

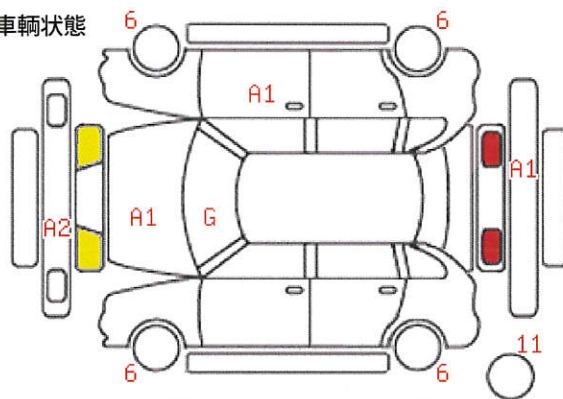
車両状態

| ☆主要装備確認OK☆ | シートすれ<小> |
| Fシート裏A<小> | リアシートA<小> |
| 運転席へたり<小> | 運転席しわ<中> |
| コンソールA<小> | 外装薄線キズ |
| 外装小傷有 | ボンネット飛び石 |
| Fガラス飛び石<中> | |
